## Jaroměřice nad Rokytou Obnova kostela sv. Markéty - záchrana kupole

Římskokatolická farnost Jaroměřice nad Rokytou

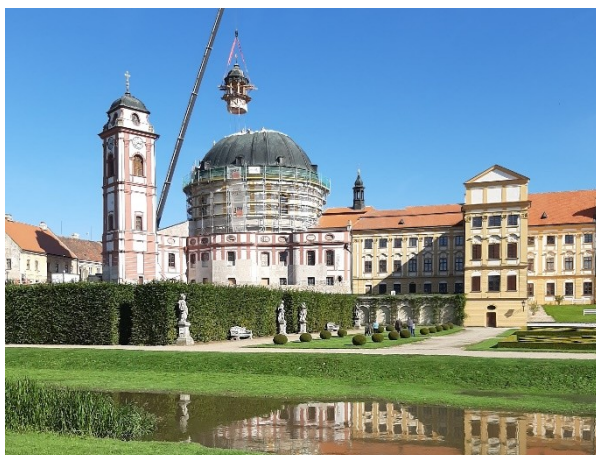
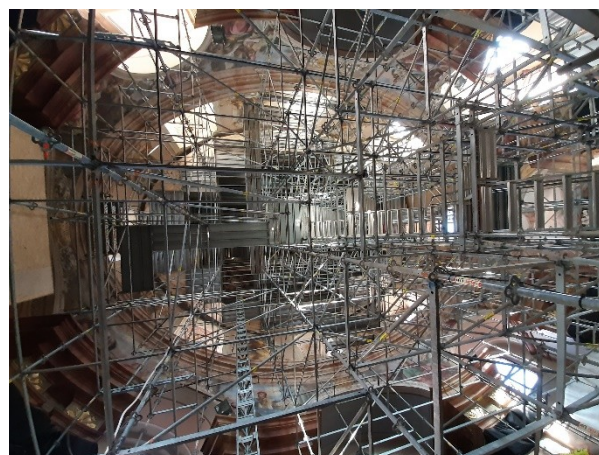
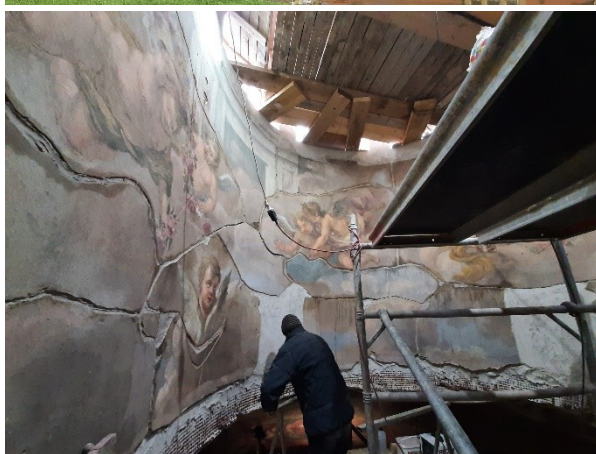
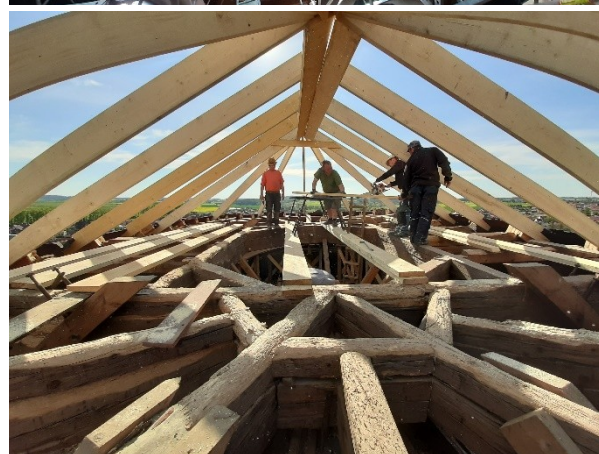
Klíčová část obnovy sakrální stavby spočívala v záchraně krovové kupole, jenž je současně nosnou konstrukcí interiérové barokní nástropní fresky oslavující patronku kostela sv. Markéty. Ta je unikátní svým technickým a materiálovým provedením a monumentální velikostí (400 m<sup>2</sup>). Krov kupole vykazoval rozsáhlá poškození, destrukci spojů, zejména nosného roštu nacházejícího se pod úrovní lucerny. Na mnoha místech byla viditelná výrazná absence dřevní hmoty, způsobena zejména dlouholetým působením dřevokazného hmyzu a hnilobou. Tento stav znamenal bezprostřední ohrožení statiky rozpěrného patra krovu, které by bez zásahu mohlo vést až ke zřícení celé kupole s lucernou.

Nevídanost opravy spočívala především v uskutečnění jedinečného inženýrského řešení podpěry celé hmoty kupole ve vnitřní části chrámu, a to ve výšce 35 metrů nad zemí. Vnitřní bednění kopule, na kterém byla před 300 lety vynesena a provedena fresková výmalba, muselo být po celou dobu opravy zafixováno proti jakémukoliv výraznému pohybu. Během opravy byla sejmuta a po opravě opět osazena dvanáctitunová lucerna z vrcholu kupole. Během její opravy bylo vytvořeno nad kopulí provizorní zastřešení. Oprava krovu proběhla tradičním ručním tesařským řemeslným zpracováním při naprosto výjimečném rozebírání horních pater střechy a opravě nejvíce zasaženého nosného roštu. Během opravy bylo vyměněno 35 m<sup>3</sup> dřeva. Celá oprava a záchrana této části chrámu je právem hodnocena jako technicky nevídaná a svým řešením naprosto unikátní.
