Nový Rychnov (Křemešník) / Obnova a restaurování lesní křížové cesty a restaurování oltáře českých patronů vč. relikviáře s replikou svatováclavské koruny v kostele Nejsvětější Trojice

Vlastník: Město Pelhřimov,
Římskokatolická farnost Pelhřimov

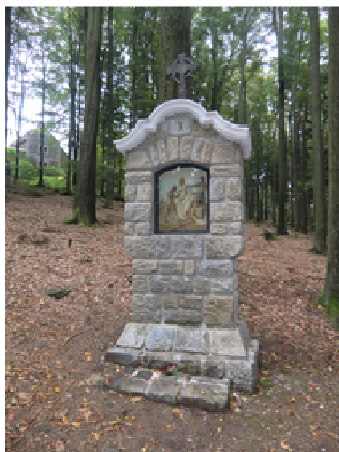
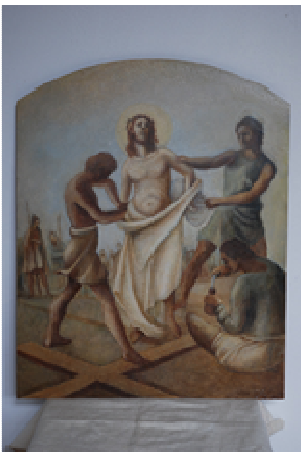
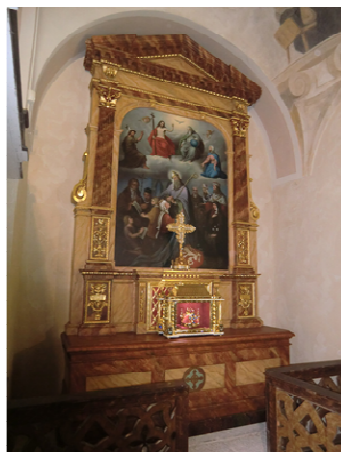
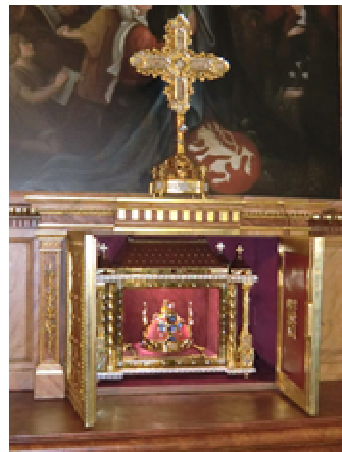
Stav především obrazů na plechu byl havarijní. Malby byly poškozené, plechy značně zkorodované, stejně jako kovové skříňky a rámy okének. Nově byly instalovány skříňky s rámy z nerez plechu a s tvrzeným sklem. Objekty byly očištěny, zbaveny mikrovegetace, omyty, zednický opraveny, odhalena byla klekátko a vyřezána okolní drobná zeleň. Obrázky byly zrestaurovány.

Již v roce 1938 totiž pojal tehdejší křemešnický duchovní správce Josef Tatzauer myšlenku vytvoření relikviáře pro ostatky sv. Václava. Dospěl k názoru, že nejpříhodnější bude tvar svatováclavské koruny, kterou nechal zhotovit u pražského pasíře p. Staňka. Na třech stranách místo kamene v malých schránkách jsou ostatky sv. Václava, sv. Vojtěcha a sv. Jana Nepomuckého. Během války byl relikviář uložen a veřejně vystaven byl až po skončení války. Ostatek sv. Václava je opatřen pečeti arcibiskupa Josefa Berana. Oltář poškozený hnilobou a červotočem byl zrestaurován, byly doplněny chybějící části a obnoven nátěr, oltářní obraz byl vyčištěn a sejmuty byly některé nehodnotné přemalby. Celý relikviář byl vyčištěn a doplněny chybějící části.
